Grupp	Nummer	
	04-03 sid 1(4)	
07	Datum	Ers.med.
	2003-03-13

JOST MODUL B – Orsak till skador

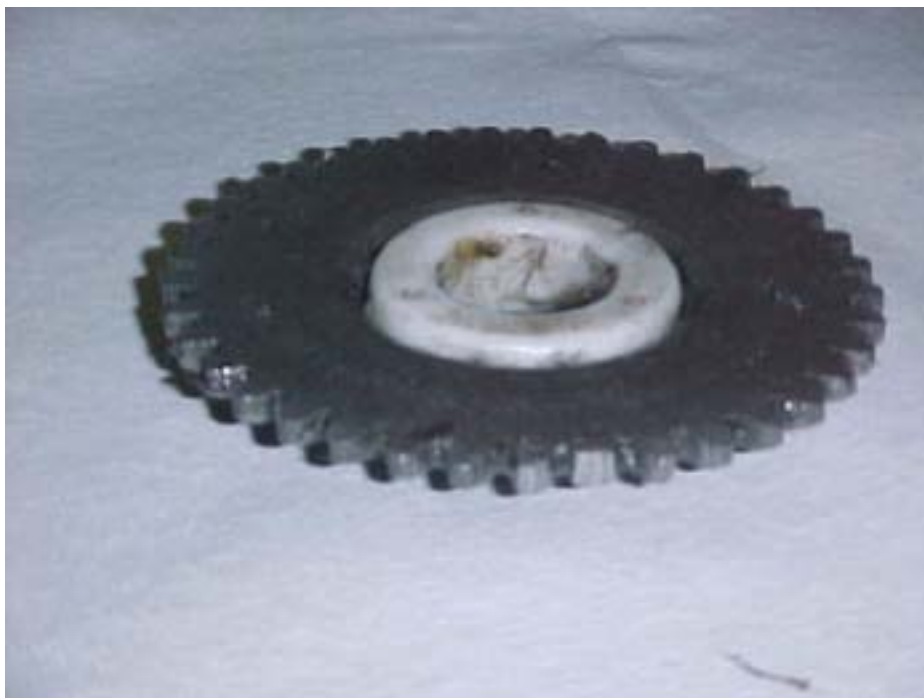
1. Bortfall eller tröghet i snabbväxel, inga problem i lastväxel

Öppna skyddskåpan och demontera kugghjulet. Om **endast snabbväxeln är skadad** (se bild 1) och de övriga kugghjulen är helt oskadade, använd reparationssett JS0059200. För vändkransar som tillverkats före september 2000 (serienummer lägre än 000901) levererar JOST reparationssetten utan kostnad. Orsaken till skadan är att man försökt lyfta trailern i snabbväxel. Det är på grund av utväxlingen omöjligt att lyfta även olastad trailer i snabbväxelläget.

Bild 1: Skadad kuggkrans (snabbväxel)

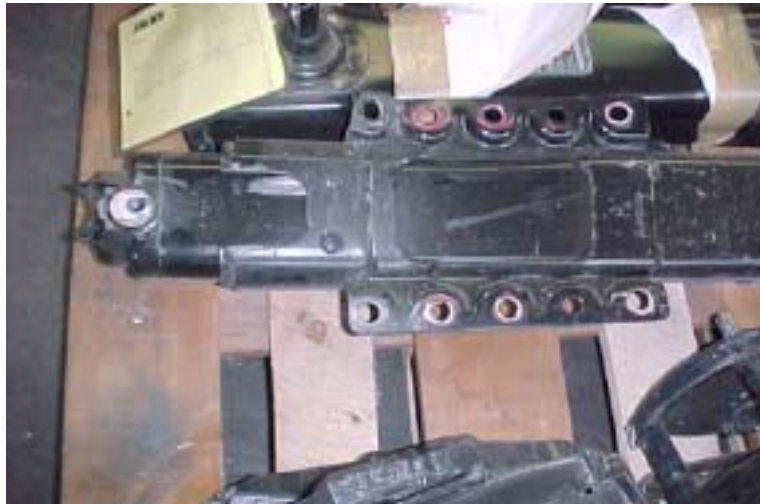
MODUL är konstruerad för att tåla höga sidkrafter. Deformation på skyddsroret förekommer endast vid extrema förhållanden (t ex olyckor, påkörning av hinder eller liknande). Dyliga deformationer kan leda till **förhöjd vevkraft**, särskilt i snabbväxeln. Denna typ av skada är lätt att känna igen (se bild 2) och beror på felaktigt användande/yttre våld.

Bild 2: Deformation

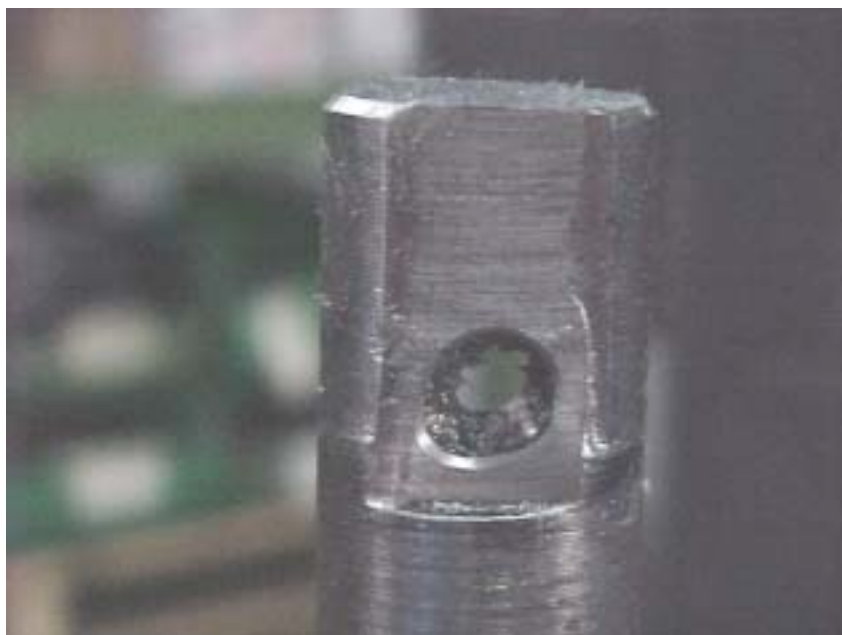
- JOST stödben är konstruerade för att lyfta tunga laster vid låg vevkraft (högeffektivt spindeldrev). Om muttern når det övre eller nedre ändläget och man fortsätter att öka vevkraften med mer än 3 gånger den normala driftkraften, kan skador uppstå.
- Deformation av spindel (vridning) leder till **höga vevkrafter eller tröghet**. Skadorna märks på spindelhalsen (tryckmärken, deformation av borrhål), se bild 3. Vid demontering syns repor på anläggningsbrickan och böjning/bockning av spindel, se bild 4.

Bild 3: Tryckmärken på spindelhalsen och deformation av borrhålet

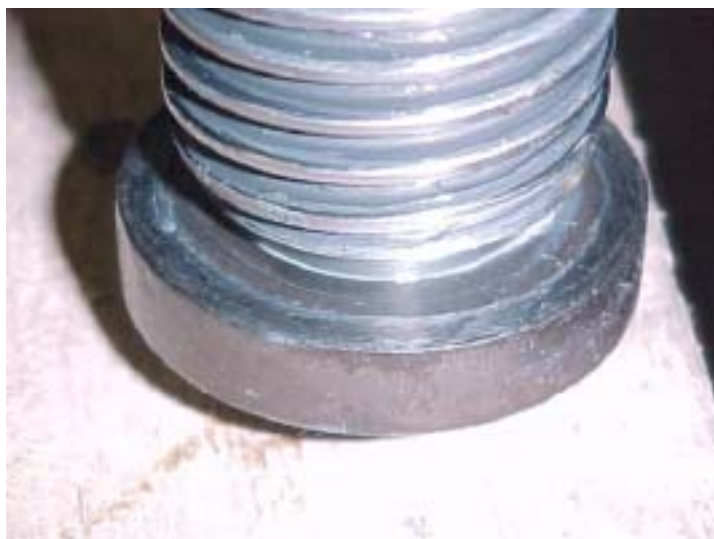
Bild 4: Repor på den undre anläggningsbrickan

Båda fallen har uppstått på grund av felaktigt användande. För denna typ av skador gäller inte någon garanti.

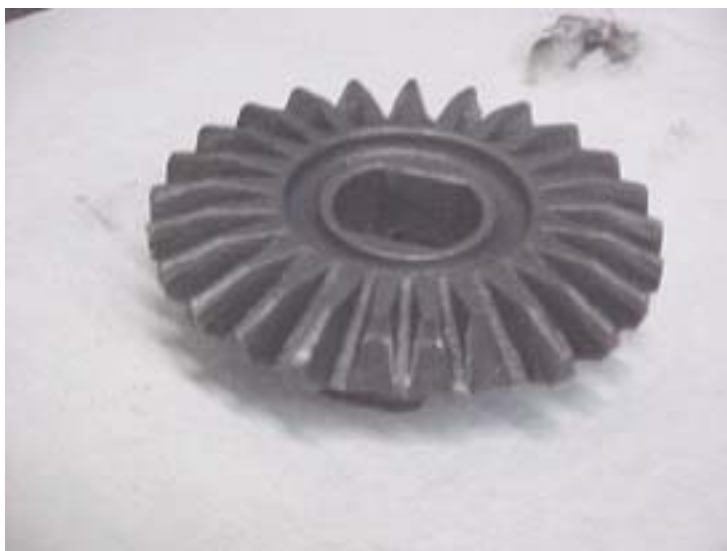
- Avbrutna tänder på centraldrevet leder till **blockerad eller avbruten utväxling**.
Syns vid demontering av växelhuset, se bild 5.

Bild 5: Avbrutna tänder på kugghjul
