Grupp 00	Nummer 38-92	Ers meddel
	Datum 1993-03-25

Betr: bultförband i främre fäste för luftfjädring

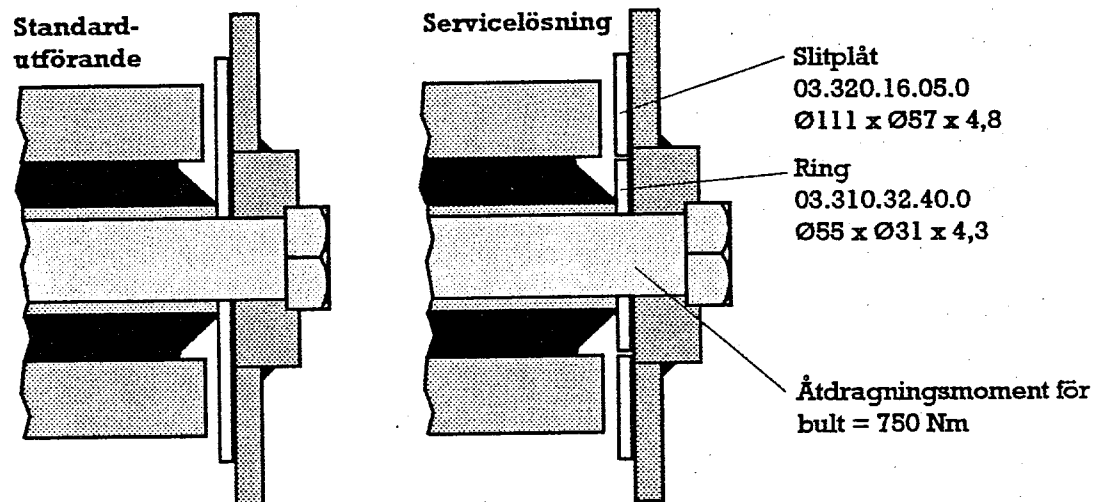
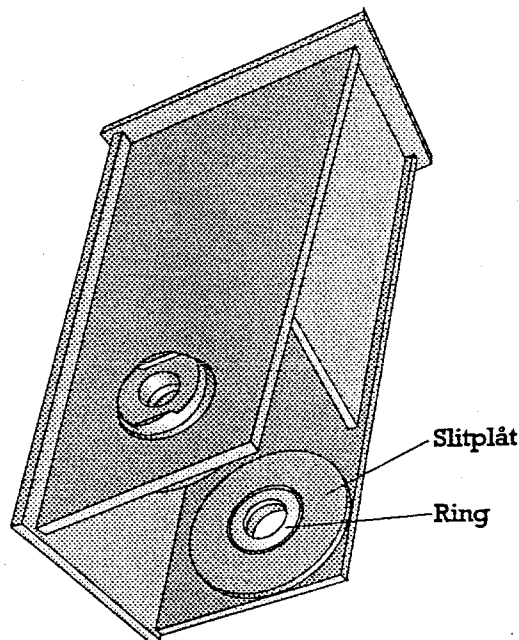
Vi har fått kännedom om bultförband som lossat med slitage på bult, bussning och slitplåtar som följd.

Som servicelösning kan slitplåtar bytas ut mot slitplåt samt lös inre ring enligt nedan.
