Informationen är utgiven i samarbete mellan Släpvnags Branschens Riksförbund och Nordic Galvanizers.

Din vagn är varmförzinkad - för lång livslängd

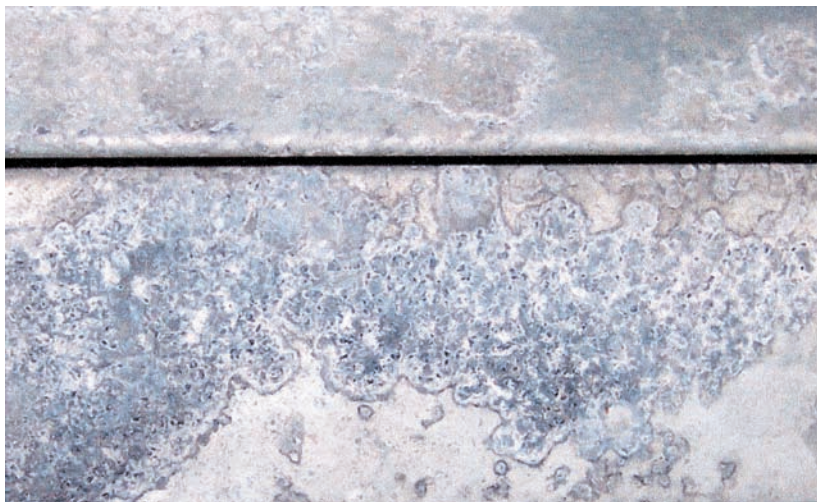
Vitrost är en ljus, ibland mjölig, beläggning med stor volym som bildas då nyförzinkat gods blir utsatt för kondens, fukt eller vätska som blir liggande kvar på ytan.

Vitrost har stor volym - ca 500 ggr större än den zink från vilken den bildas. Detta innebär att angreppet kan se allvarligt ut och kan ge intryck av att all zink förbrukats. Vitrosten har dock ingen eller ytterst liten inverkan på produktens livslängd och är endast ett estetiskt problem.

Vägsalt är aggressivt mot de flesta metaller och så även mot zink. Framför allt när vagnen är ny, och zinken ännu inte hunnit passiveras fullt ut, kan ytan blir angripen då vagnen körs på saltad väg.

Yta hos varmförzinkad släpvagn där vitrost bildats då den utsatts för vägsalt.

Spola av vagnen efter körning på saltade vintervägar. Använd helst högtryck och varmt vatten. Spolningen ska göras så snabbt som möjligt efter exponeringen för vägsalt.

För att avlägsna bildad vitrost - högtrycksspola, helst med varmt vatten, och gnugga därefter med svamp eller trasa.
