Aspöck reparationsanvisning

Utbyte av 2-polig P&R förbindelse på flatkabel

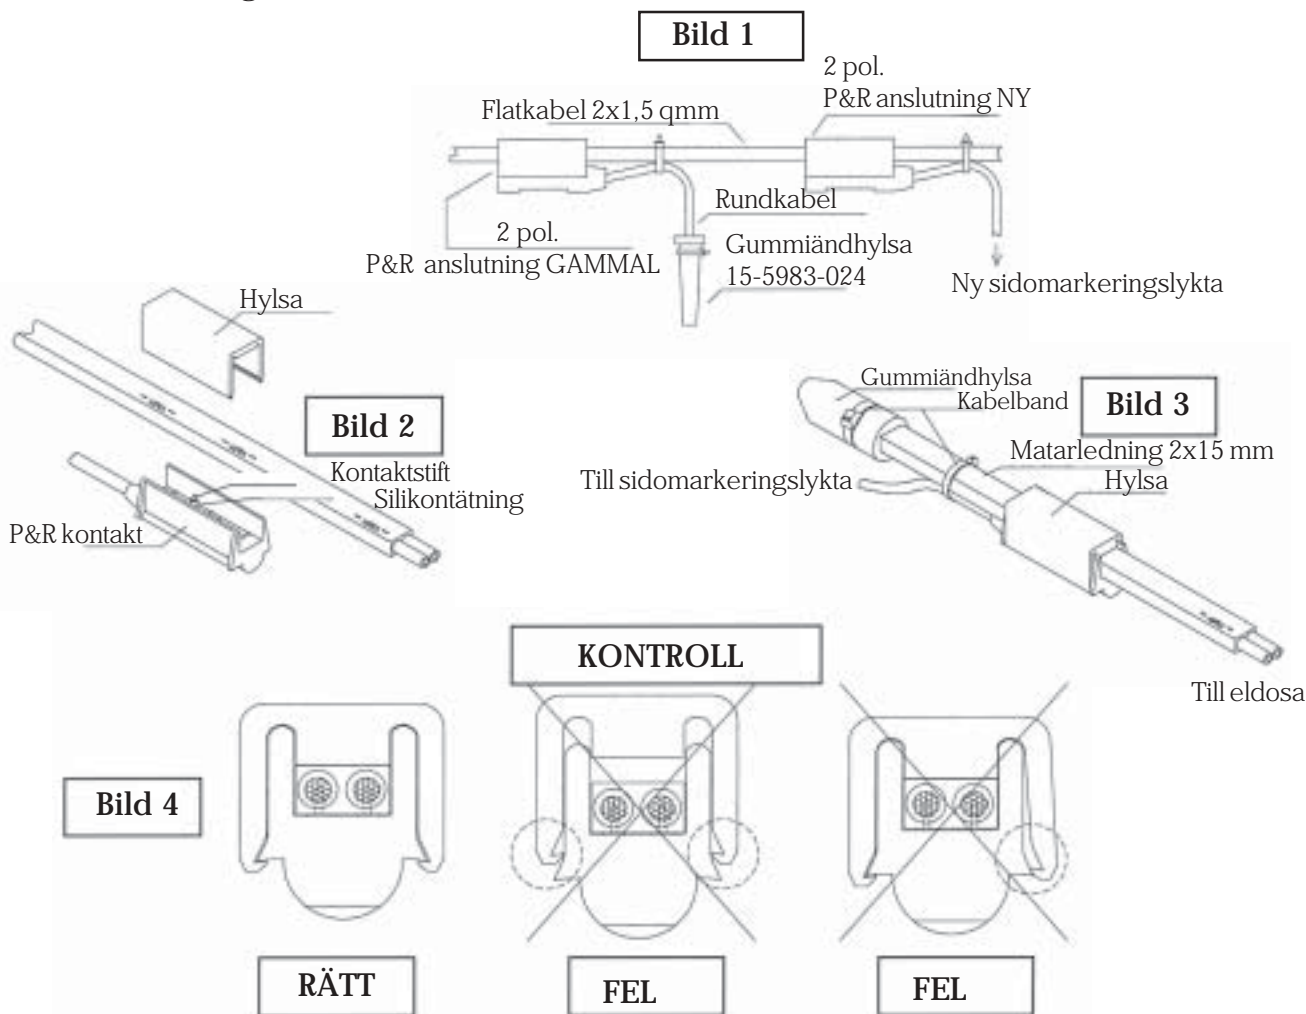
- 1 Före reparation ska strömförsörjningen från lastbilen brytas.
- 2 Den defekta P&R-anslutningen ska sitta kvar på flatkabeln för att undvika att vatten kan tränga in i de öppna istickshålen. (Bild 1)
- 3 Skär av kabeln (2x1 rund) ca 10-20 cm efter P&R förbindelsen (Bild 1).
- 4 Den avskurna änden ska täckas med en vattentät gummiändhylsa (Best Nr 15-5983-024) (Bild 1)
- 5 Den nya P&R förbindelsen måste nu monteras på ett nytt ställe på flatkabeln (Bild 1)
- 6 Gå vidare enligt bilderna 2, 3 och 4.

Innan Ni tar fordonet i bruk, kontrollera alla elektriska funktioner enligt föreskrifterna.
